IGLESIA PARROQUIAL DE SAN BLAS - RISCO (BADAJOZ)

DESCRIPCIÓN

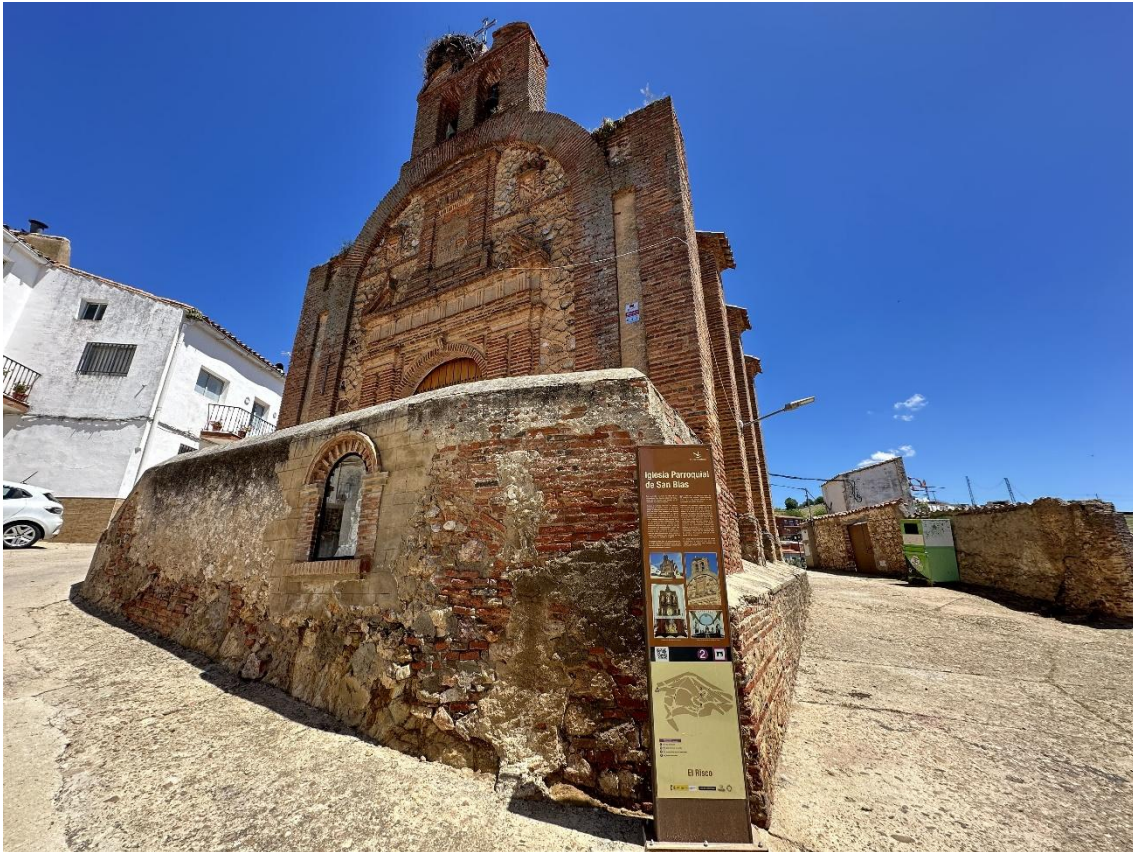
El acusado desnivel del terreno obligó a reforzar especialmente la parte inferior mediante sólidos contrafuertes.

El edificio presenta una marcada estética clasicista y está construido principalmente en ladrillo macizo y argamasa. Su configuración arquitectónica estuvo condicionada por el acusado desnivel del terreno sobre el que se levanta. Consciente de esta contrariedad, el arquitecto optó por la solución más eficaz, que pasaba por reforzar su estructura. Según algunas referencias locales, originalmente también existieron contrafuertes en otros sectores del templo, aunque actualmente no se conservan en su totalidad.

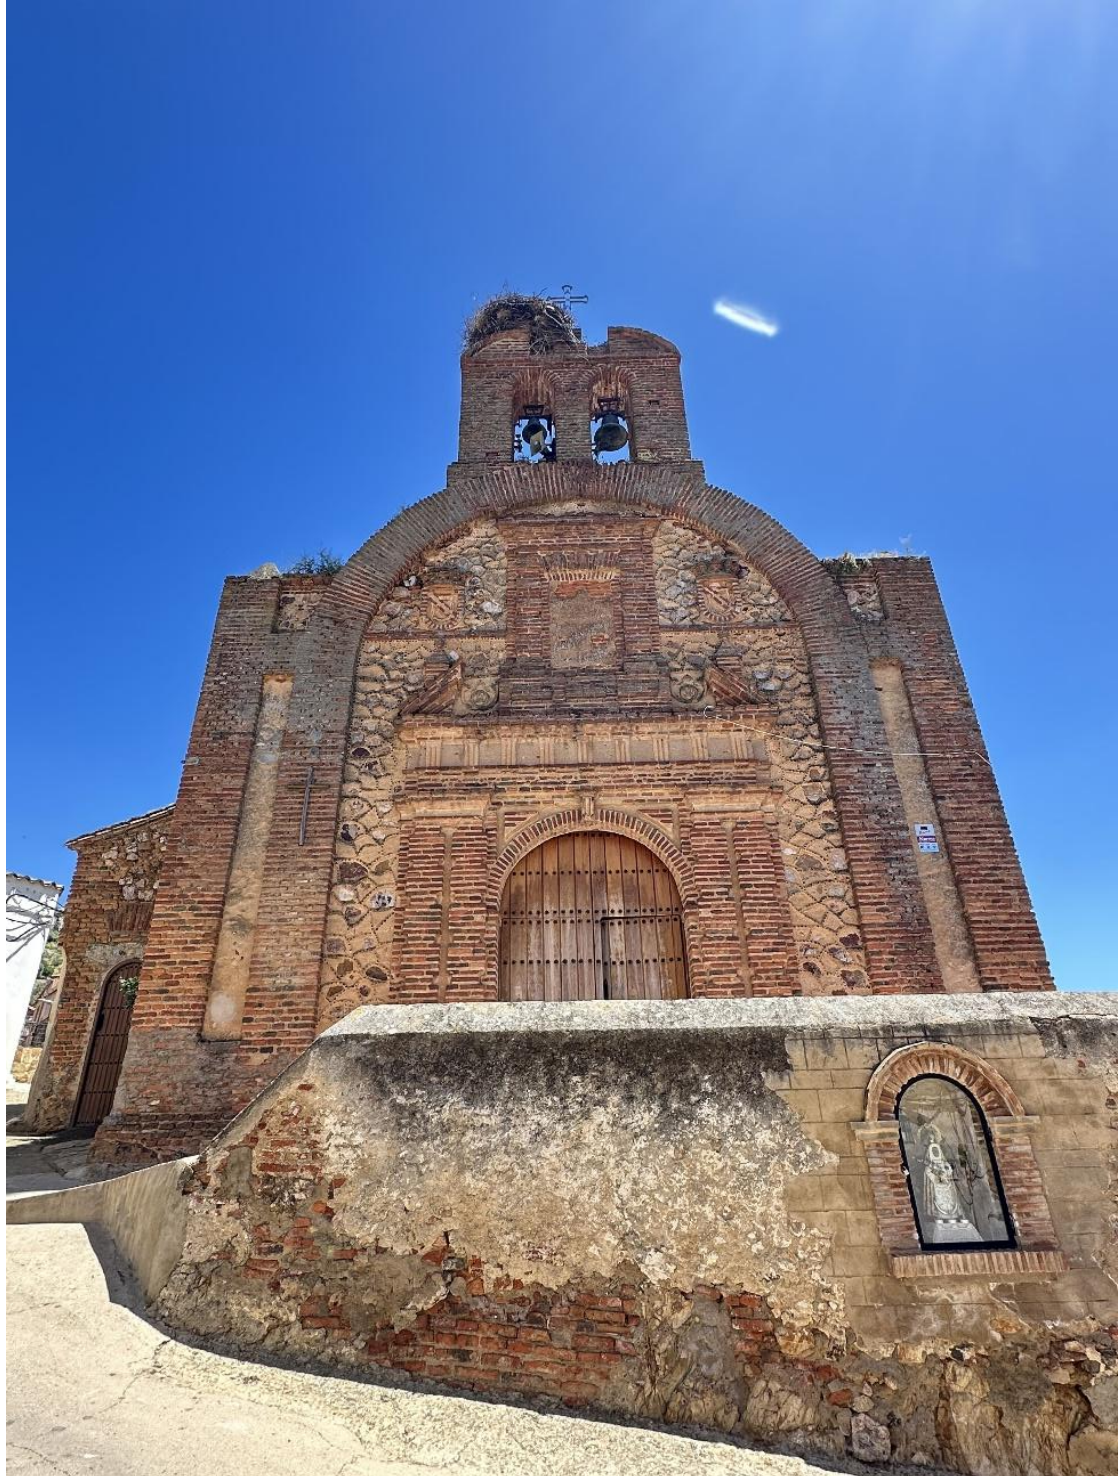
El templo está construido principalmente en ladrillo macizo y argamasa. © ARZOBISPADO DE TOLEDO. TOLEDO. ESPAÑA

El edificio destaca por su fachada clasicista, realizada en ladrillo macizo y argamasa, y por la presencia de voluminosos contrafuertes que responden al desnivel del terreno sobre el que se asienta. Su potente volumen exterior y su posición dentro del casco urbano hacen de la iglesia uno de los referentes visuales de la localidad.

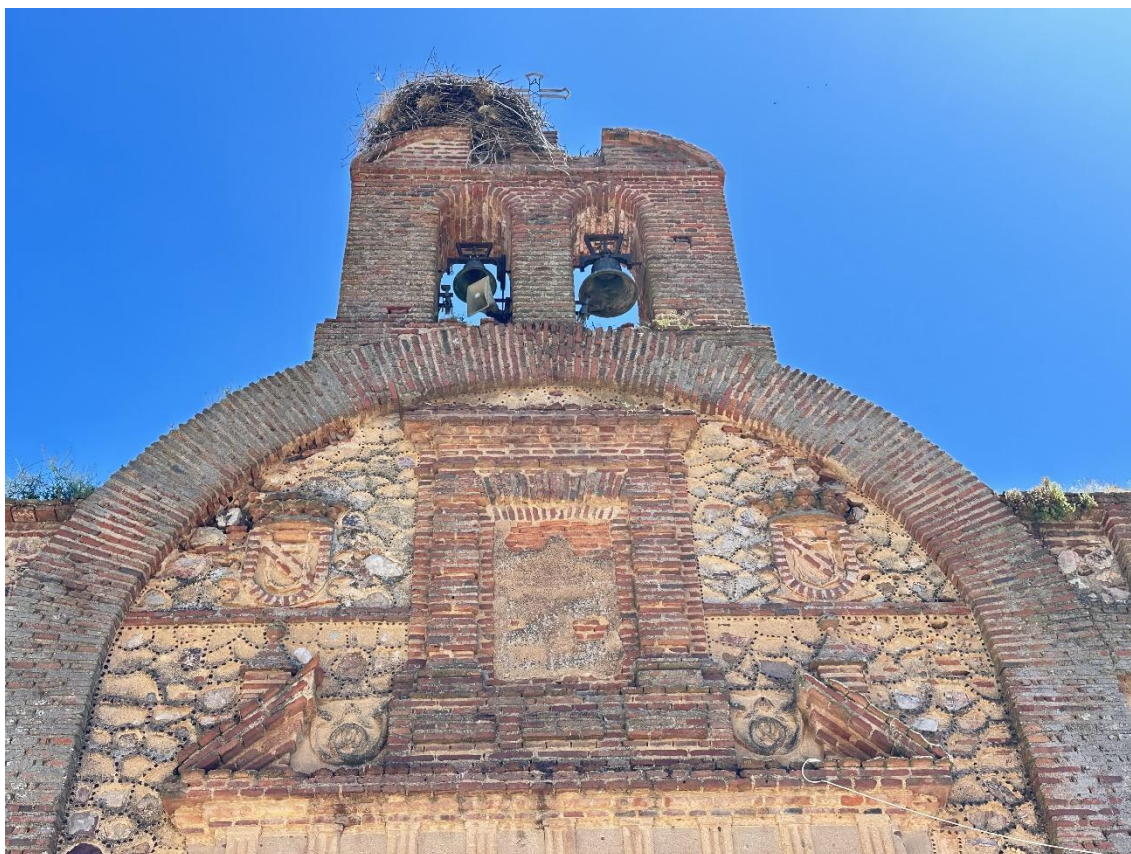
En la fachada destacan los escudos de los Zúñiga y los relieves de las serpientes enfrentadas.

La fachada principal reúne algunos de los elementos más singulares del inmueble. En ella aparece representado el escudo de la casa de Zúñiga, descrito tradicionalmente como una cadena cruzada por un sable, junto a otros relieves con serpientes enfrentadas. Estos últimos se vinculan a una antigua tradición popular según la cual simbolizarían el enfrentamiento entre dos hermanos por el control del municipio, disputa que, según la leyenda local, estuvo a punto de provocar la destrucción mutua de ambos linajes. Como recuerdo de aquel conflicto, los escudos habrían quedado incorporados a la fachada del templo.
