VILLARTA DE LOS MONTES PUENTE DE LA MESTA – VILLARTA DE LOS MONTES (BADAJOZ)

DESCRIPCIÓN

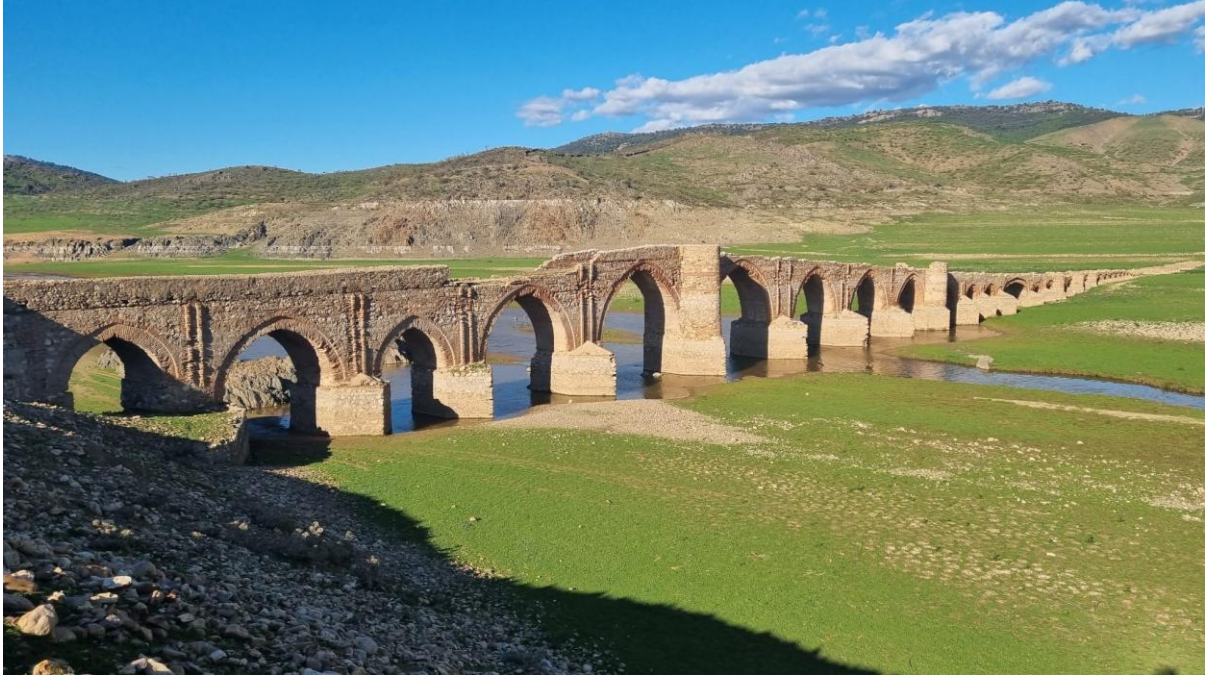
El puente, visible en época de sequía.

Cuando el nivel del embalse desciende, emergen parcialmente sus arcos apuntados, tajamares y largos tramos de empedrado, ofreciendo una imagen de enorme fuerza histórica y paisajística. Su silueta semisumergida se ha convertido con el tiempo en uno de los símbolos patrimoniales más reconocibles del entorno de Cijara.

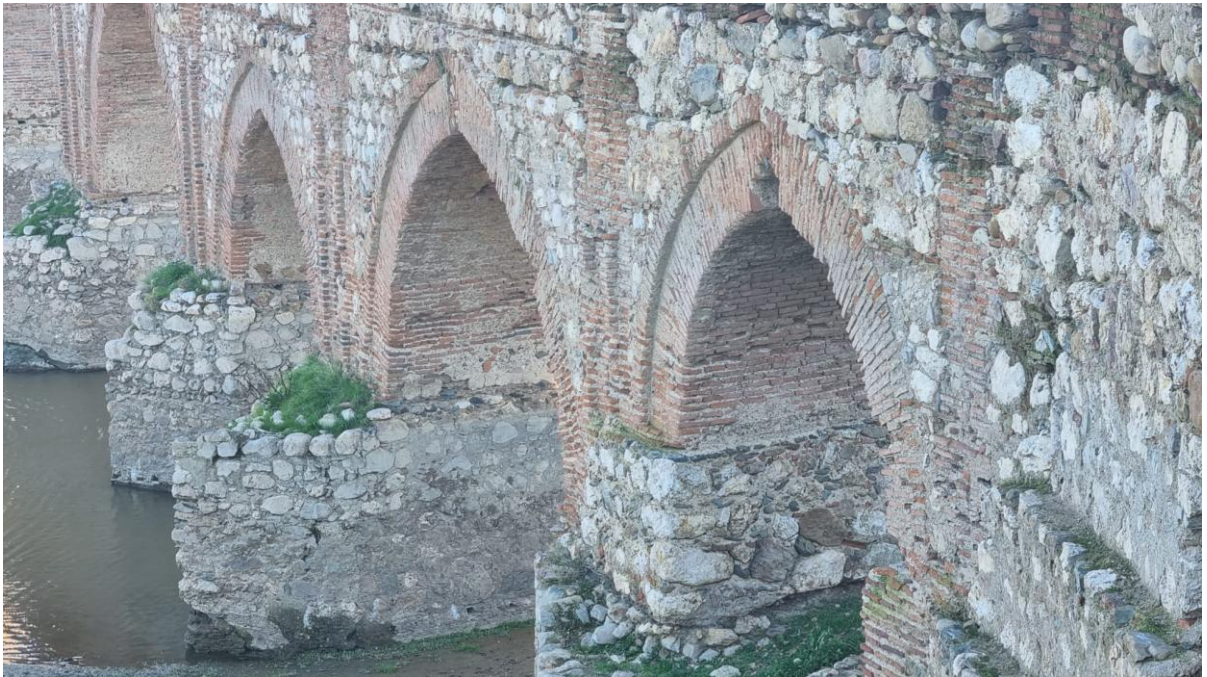
Los cinco arcos más meridionales guardan una notable relación estilística con otros cuatro arcos septentrionales

Los cinco arcos más meridionales guardan una notable relación estilística con otros cuatro arcos septentrionales, todos ellos ejecutados mediante estructuras apuntadas de ladrillo enmarcadas en alfiz, creando una interesante simbiosis entre soluciones góticas y mudéjares.

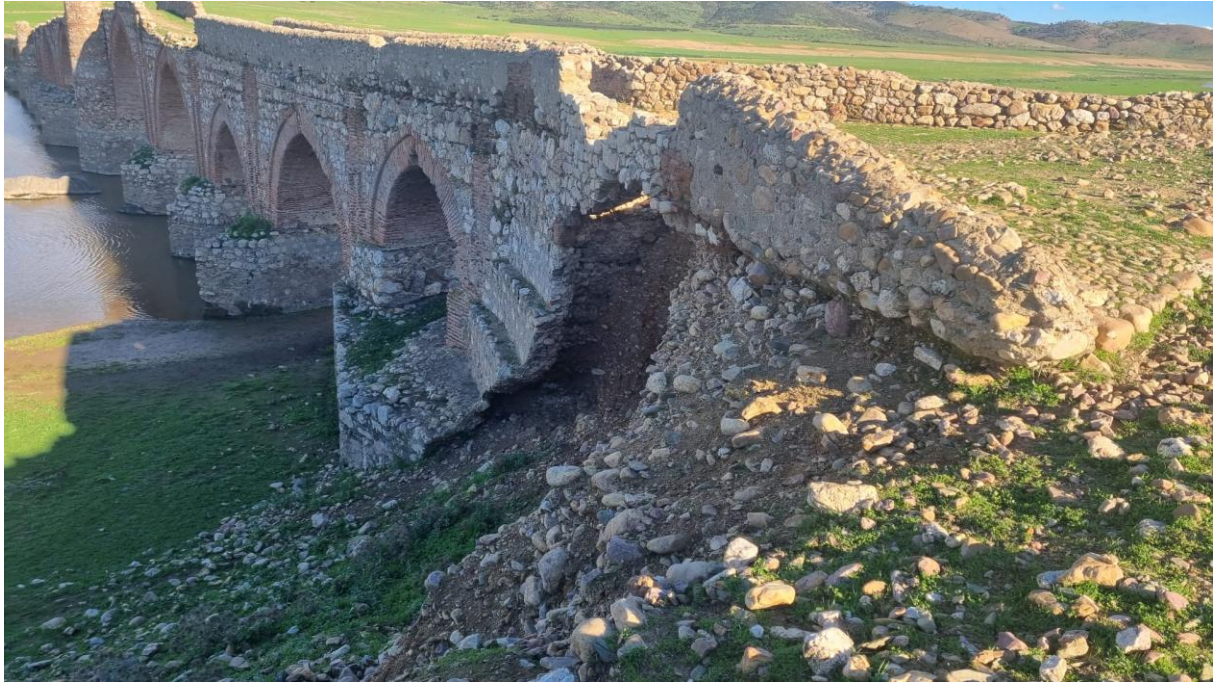
El deterioro de la construcción hizo que fuese incluido en la Lista Roja de Hispania Nostra en el año 2022.

El estado actual del Puente de la Mesta es muy preocupante. La continua alternancia entre inmersión y exposición provocada por las aguas del embalse de Cijara ha acelerado notablemente el deterioro de la estructura. Diversos informes alertan especialmente del mal estado de la bóveda de arranque principal, las barandillas históricas y amplios sectores del empedrado original.

La erosión causada por el agua, el abandono y la falta de intervenciones integrales han generado importantes daños estructurales que amenazan seriamente la conservación del monumento. Por todo ello, en mayo de 2022 el puente fue incorporado a la Lista Roja del Patrimonio elaborada por Hispania Nostra, organización dedicada a la defensa y conservación del patrimonio cultural español en riesgo.
