TAMUREJO

MOLINO SOBRE EL RÍO AGUDO – TAMUREJO (BADAJOZ)

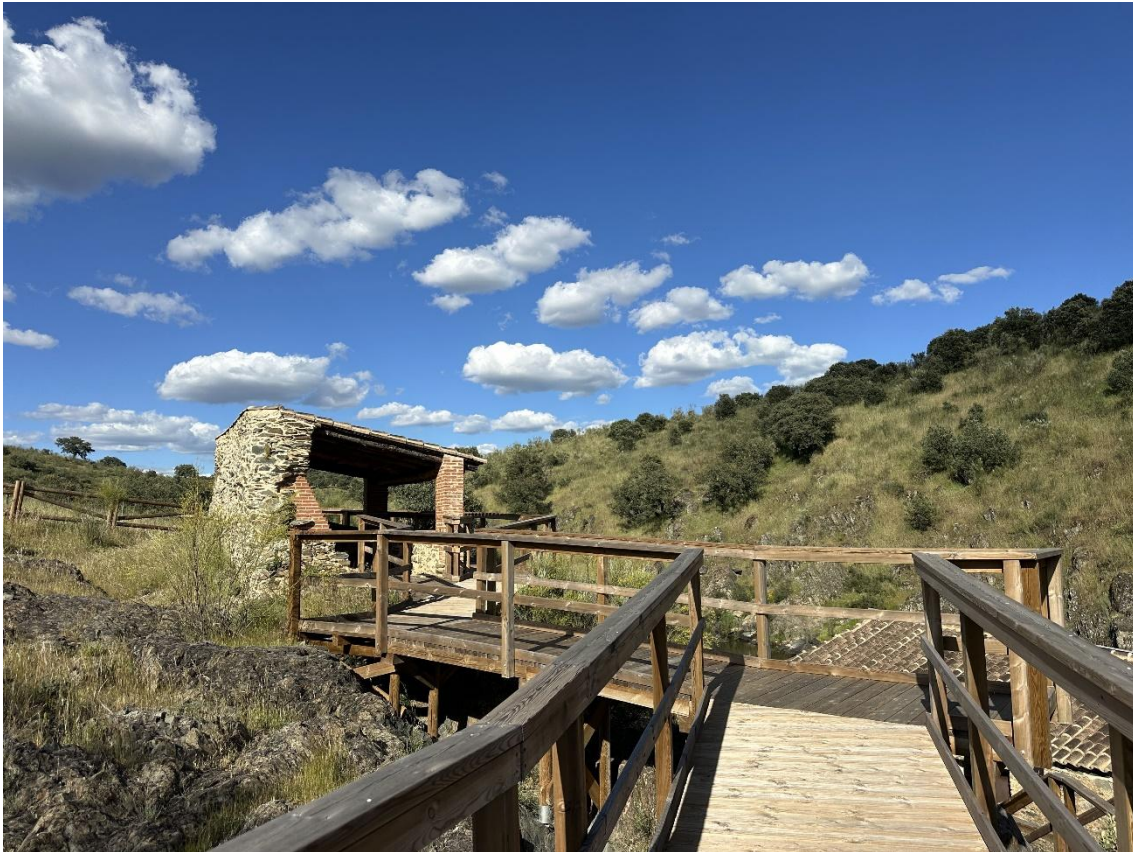
Pasarela de madera construida que une el molino con el puente sobre el río.

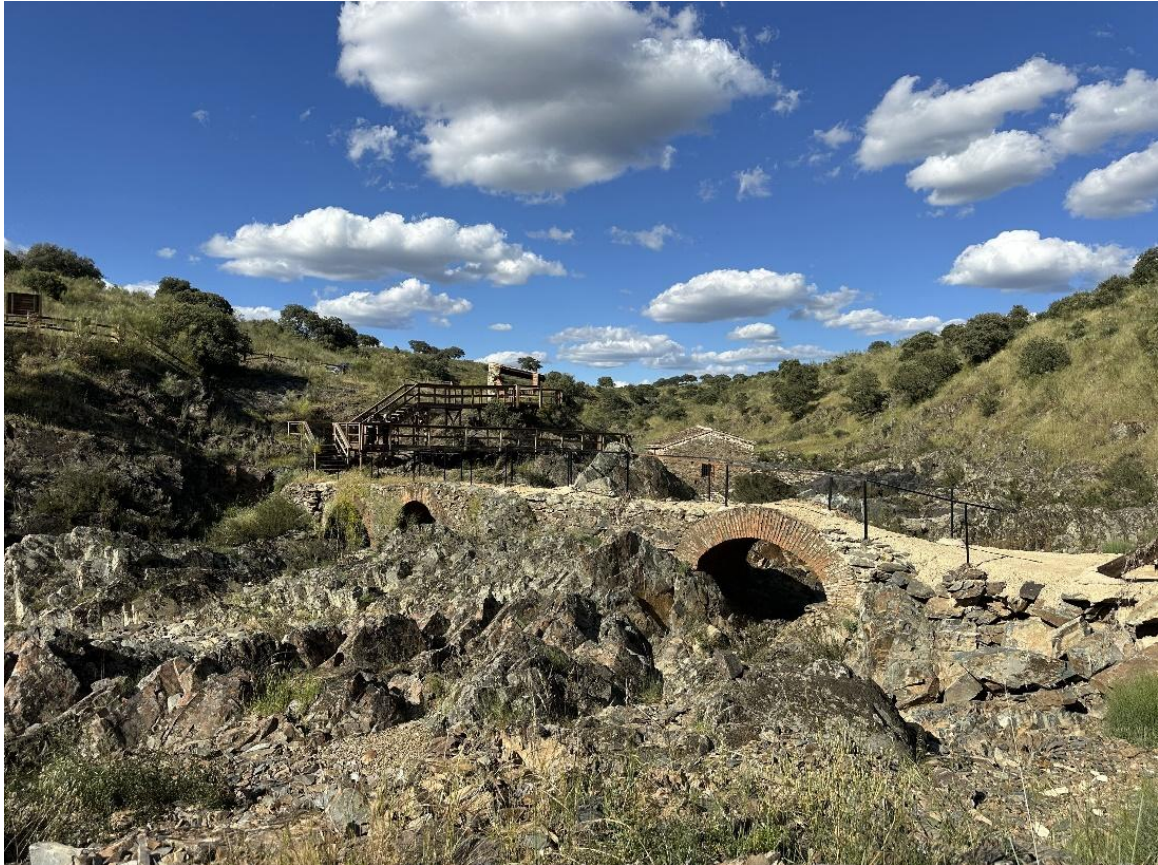
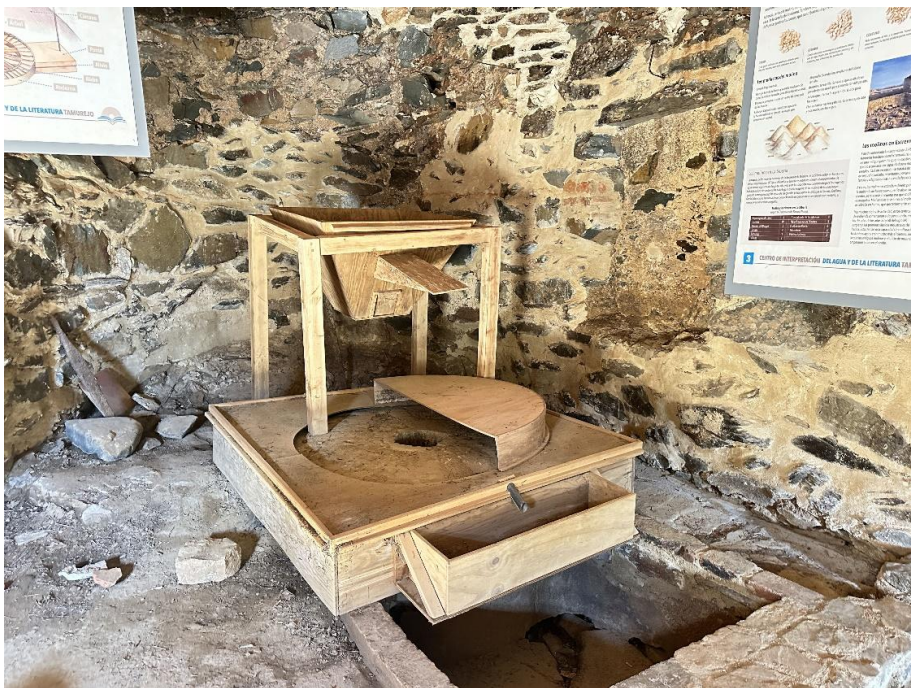
Arriba, el puente sobre el Río Agudo. Abajo, interior del molino, adaptado como centro de interpretación.

Antiguo puente sobre el río Agudo. El puente tiene tres arcos de doble rosca de ladrillo que se encuentran distribuidos en dos tramos sobre la roca del río. El primer tramo, de dos arcos, dispone de un tajamar entre arcos, el tercer arco se encuentra separado de los otros por roca del cauce.

Tanto el tajamar como el resto de la obra es de mampostería de piedra de pizarra. El puente se encuentra en el conocido como camino del Noque y debía de dar uso al molino que se encuentra a unos 100 metros del puente.

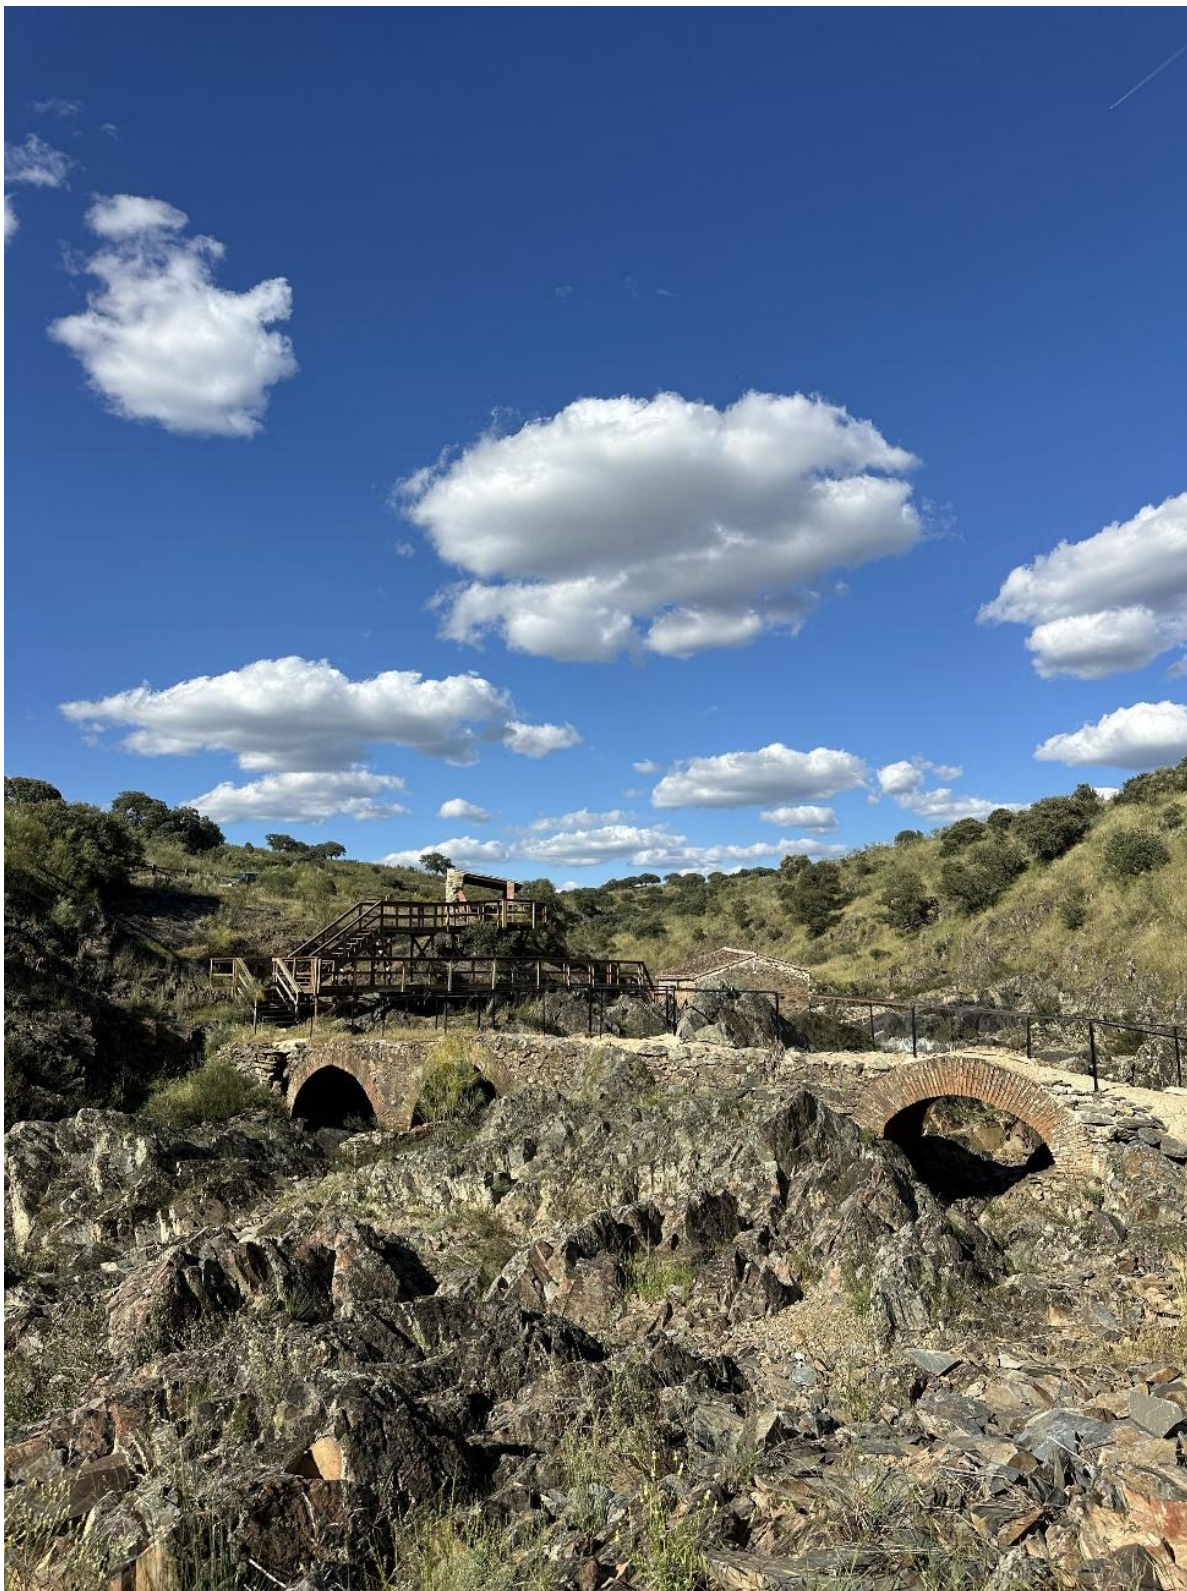
El puente tiene tres arcos de doble rosca de ladrillo que se encuentran distribuidos en dos tramos.
